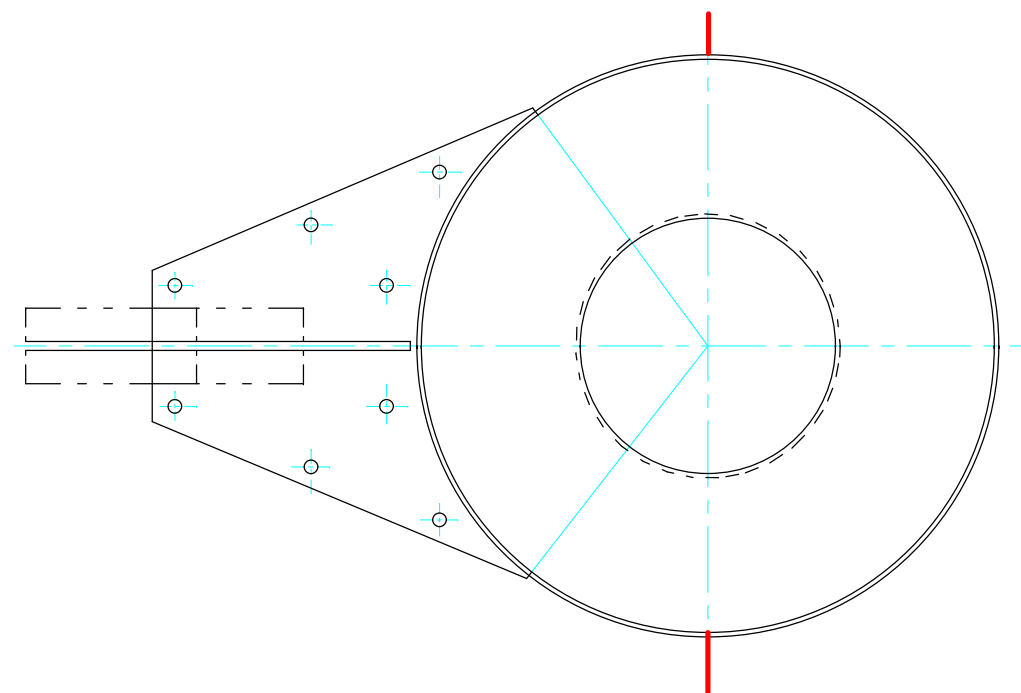
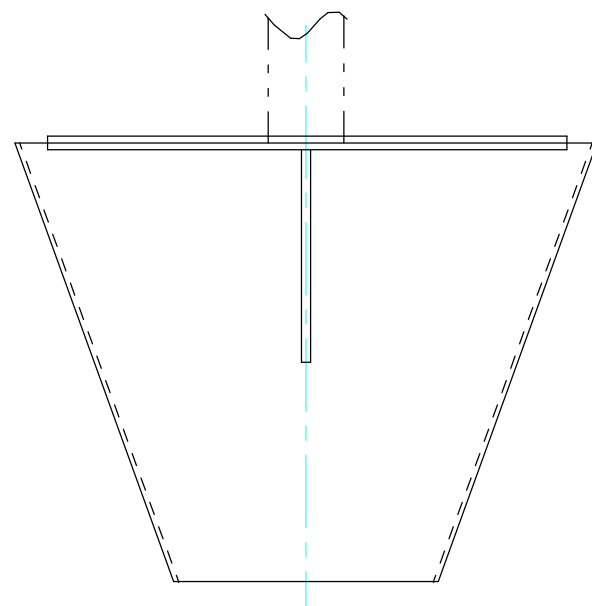
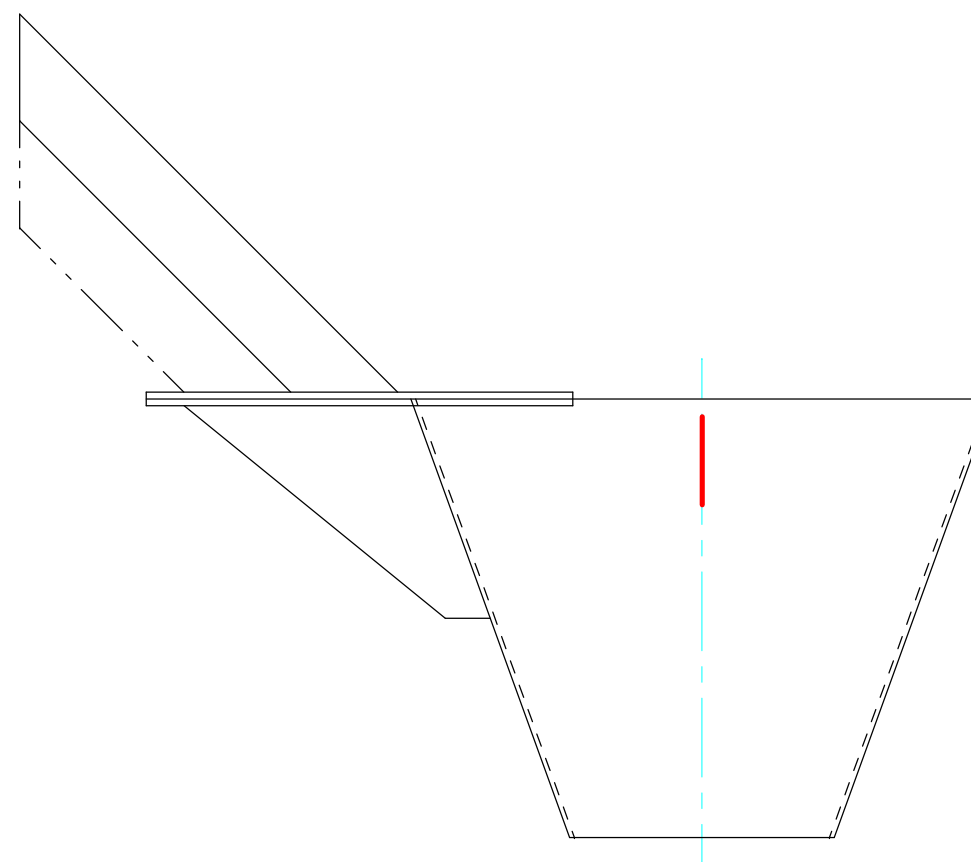
壊れて中心がずれていたため、中心に位置をずらしてボルト止め交換可能に改造しました。
